Asunto: CR-57267 - INFORME TÉCNICO PRODUCTO DE LA VISITA DE INSPECCIÓN VISUAL RE

**ASUNTO:** Informe Técnico producto de la visita de inspección visual realizada y Análisis documental proyecto en construcción **DISTRITO VERDE "Vive Claro"**.

A continuación, nos permitimos presentar los resultados de la inspección visual realizada a la construcción y a la revisión de la información técnica compartida en el "EXPEDIENTE DIGITAL PROYECTO OCESA COLOMBIA".

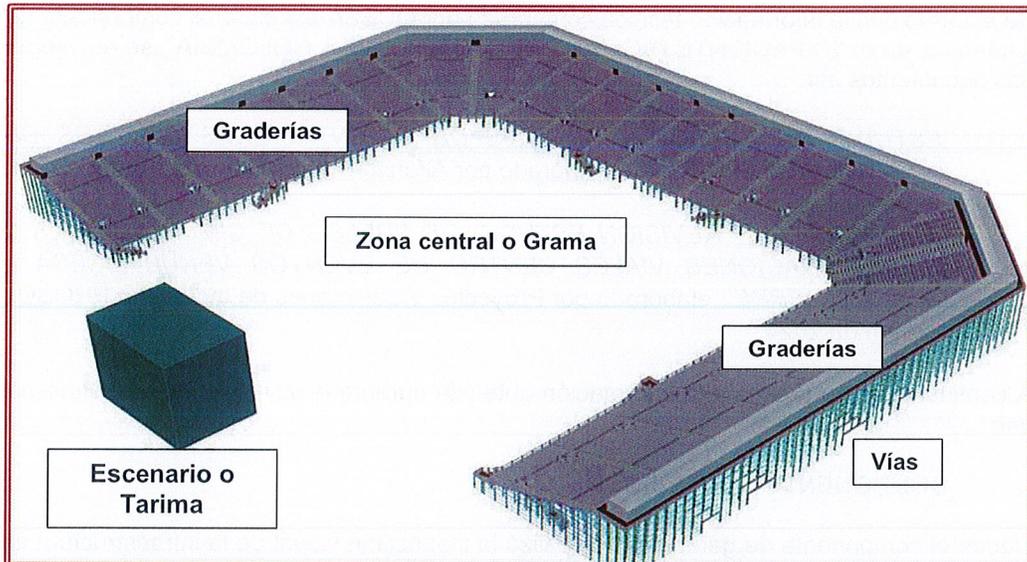
**Figura 1.** Características generales de la obra visitada

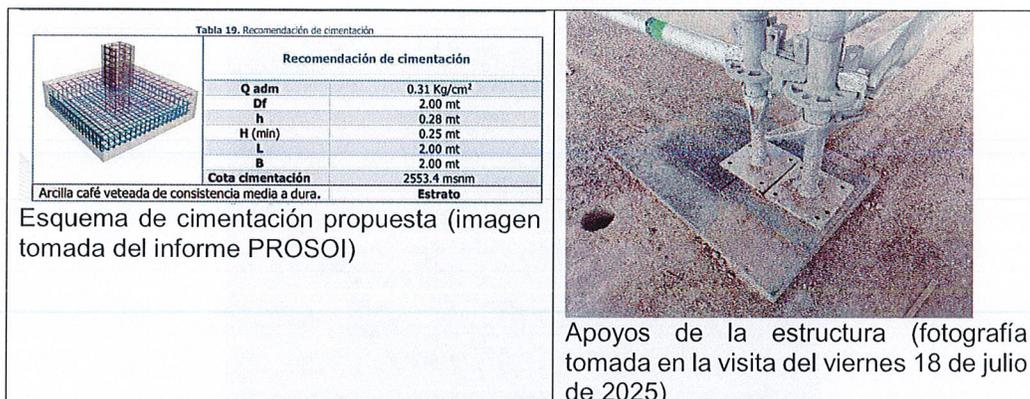
- Durante la visita, los constructores indicaron que las cargas a transmitir por las graderías son de 13 toneladas y son de tipo puntual.
- Se evidenció que los apoyos de la estructura de graderías sobre el terreno corresponden a apoyos simples con platinas metálicas, en contacto con la cimentación a través de láminas de material neopreno (según lo informado verbalmente por el personal que atendió la visita).

Figura 2. Cimentación proyectada y observación en campo

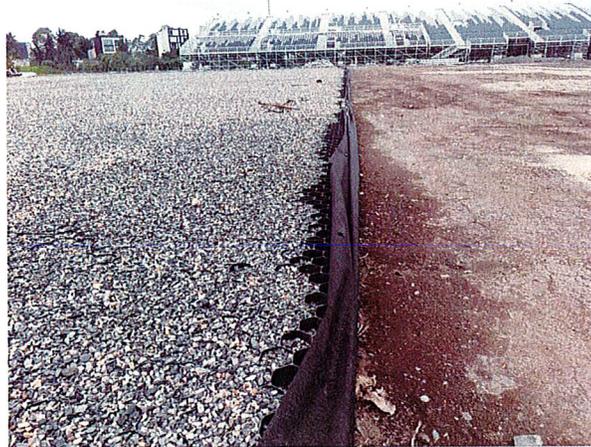
**Figura 3.** Adecuación del terreno en la zona central (Zona Grama), (fotografía tomada en la visita del viernes 18 de julio de 2025)

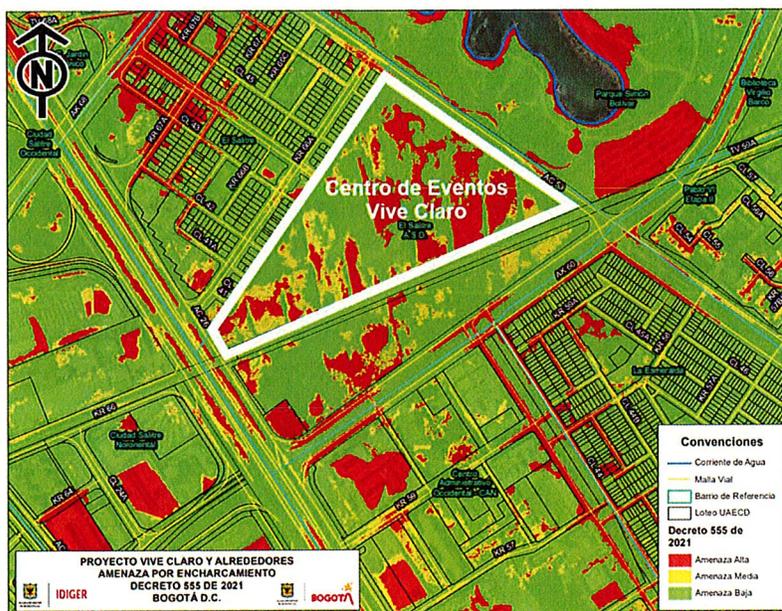
De acuerdo con la información del mapa normativo CU-2-2.14 “Amenaza por encharcamiento en suelo urbano y de expansión urbana” del Decreto Distrital 555 de 2021, algunos sectores al interior del predio donde se adelanta la construcción del escenario DISTRITO VERDE “Vive Claro”, así como varios sectores aledaños se encuentran clasificados en amenaza alta, media y baja por encharcamiento, (Ver **Figura 4**).

Figura 4. Amenaza de inundación por encharcamiento – Predio DISTRITO VERDE “Vive Claro”, (Decreto Distrital 555 de 2021).

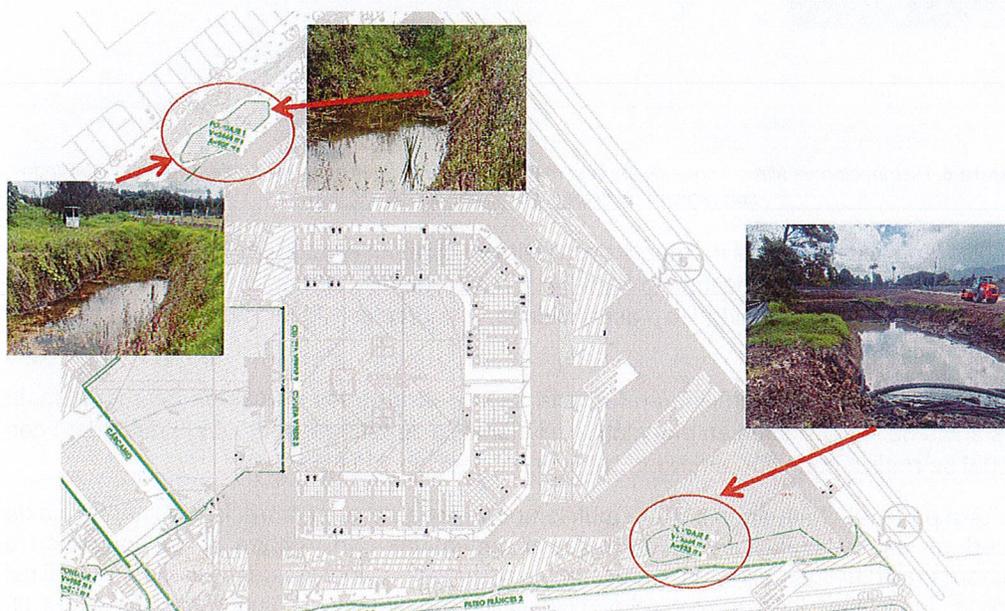
Asimismo, durante la inspección ocular se aprecia la construcción de sistema de pondajes – SUDS-, el cual está planteado para la recolección de la escorrentía excedente de los escenarios del proyecto DISTRITO VERDE “Vive Claro”, recolectado principalmente por sistema de drenaje francés.

Figura 5. Sistema de SUDS en la zona de gradas y planta, adaptado con registro de inspección ocular del 18\_07\_2025.

2. Se recomienda presentar el informe y soporte hidrológico – hidráulico del dimensionamiento de los respectivos pondajes donde se visualice que el Volumen de 2444 m<sup>3</sup> y 2334 m<sup>3</sup> son acordes para la retención y filtración del exceso de escorrentía en función de las curvas Intensidad-Duración-Frecuencia de la zona y a la capacidad de infiltración local.

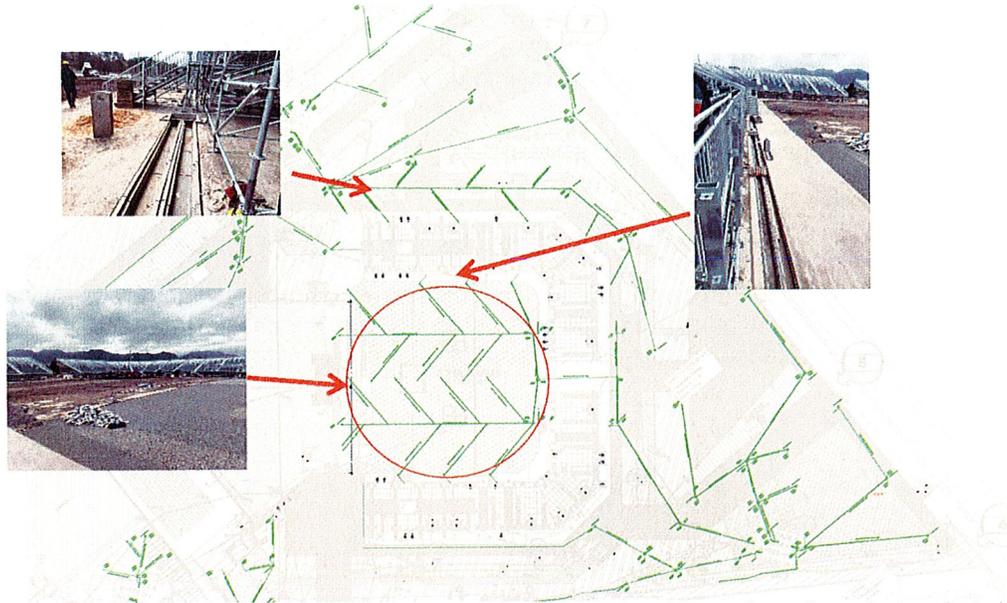
*Figura 6. Distribución de filtros franceses para el manejo de aguas en la zona de gradas y planta, adaptado con registro de inspección ocular del 18\_07\_2025.*

Por otro lado, y dado que al momento de la visita ya estaban ejecutados los filtros franceses, además del respectivo movimiento de tierra y mejoramiento de suelo no pudo constatar visualmente sus profundidades, dimensiones, pendientes, localizaciones, entre otras características.

1. Se recomienda presentar el informe y Soporte hidrológico - hidráulico donde se visualice que las tuberías de 4 a 6 pulgadas que compone los filtros franceses son capaces de drenar eficientemente el exceso de escorrentía, lo anterior acorde a las curvas Intensidad-Duración-Frecuencia de la zona y a la capacidad de infiltración local. Si bien en el plano suministrado se aprecia el dimensionamiento y ubicación del sistema de drenes, no se aprecia la memoria de cálculos que deriven el debido soporte de la pendiente y diámetro de tubería.

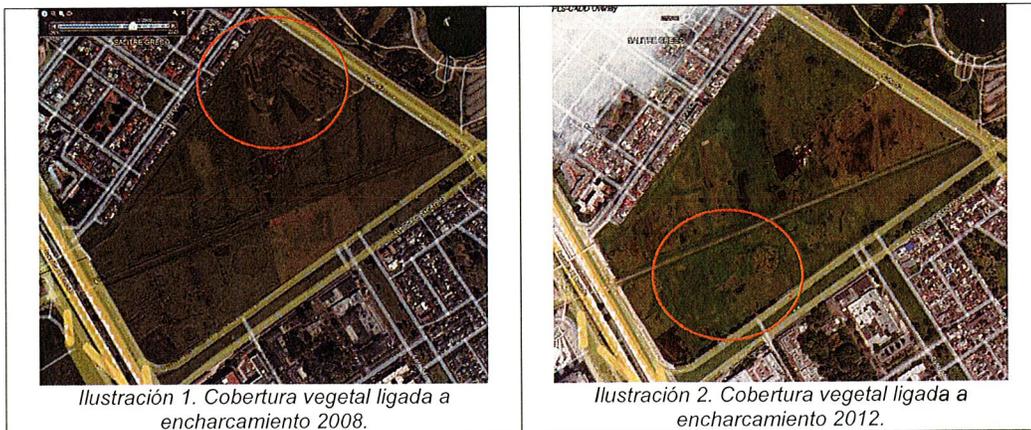
Por otra parte, al efectuar un barrido multitemporal en la zona, se aprecia características de cobertura vegetal típicas de zonas bajas o deprimidas con frecuencia de anegación o encharcadas (ver ilustraciones), lo cual refleja restricciones locales de infiltración natural del terreno, implicando con mayor relevancia el debido soporte o sustento técnico de un adecuado diseño del manejo de aguas lluvias por parte del proyecto:

*Ilustración 1. Cobertura vegetal ligada a encharcamiento 2008.*

*Ilustración 2. Cobertura vegetal ligada a encharcamiento 2012.*

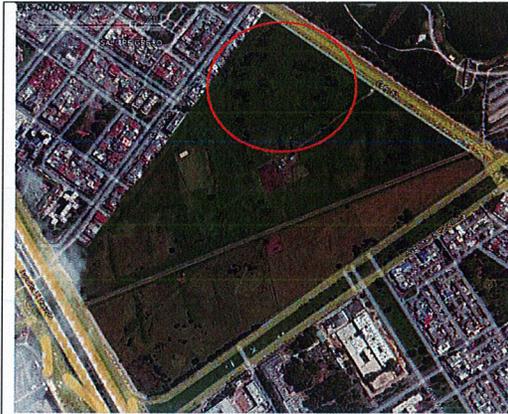
Ilustración 3. Cobertura vegetal ligada a encharcamiento 2015.

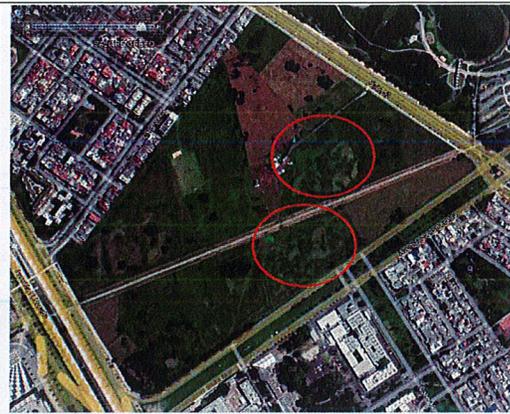
Ilustración 4. Cobertura vegetal ligada a encharcamiento 2020.

Esto indica que, visualmente, el predio puede presentar alta susceptibilidad encharcamiento local tanto por las características del suelo (compuesto principalmente por arcillas y limos) como por la revisión multitemporal, de tal forma que, durante la ocurrencia de lluvias y aún más acentuado durante la temporada de mayores precipitaciones, se formarán frecuentemente láminas de agua, más cuando no hay conexión con cuerpos de agua definidos que faciliten el drenaje. Por lo anterior, se presentan las siguientes observaciones con el fin de constatar y hacer allegar los siguientes análisis o soportes técnicos que no fueron suministrados o no fueron desarrollados dentro del componente hidrológico - hidráulico:

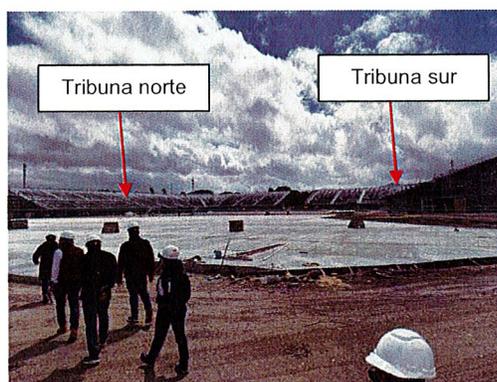
Se evidenció que en las zonas central y nororiental se adelantan las obras de construcción del proyecto *DISTRITO VERDE "Vive Claro"*, contempla la instalación de dos graderías metálicas modulares idénticas, ubicadas en los costados norte y sur del predio, con una capacidad total estimada de 18.500 personas (ver Fotografía 1).

Fotografía 1. Vista general de las tribunas en el predio

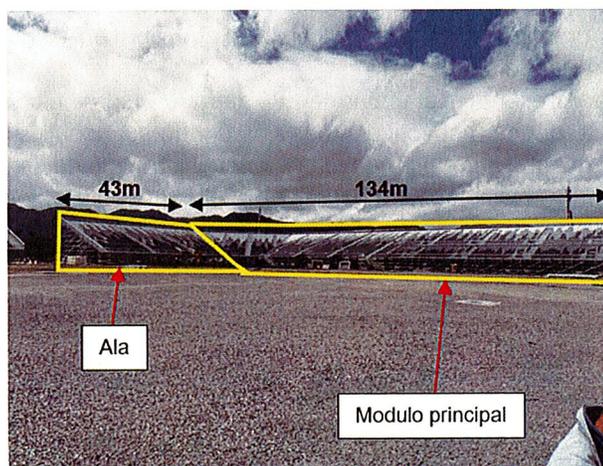
Cada gradería presenta una configuración estructural en forma de "L" y están separadas entre sí por una distancia aproximada de 17 m en el costado oriental y 120 m en el costado occidental. Cada módulo principal tiene una longitud de aproximadamente 134 m, un ala lateral de 43 m, una profundidad de 27 m, y una altura máxima de 11 m (ver Fotografías 2 y 3). Tanto el módulo principal, como el ala lateral y las escaleras, corresponden a estructuras independientes entre sí (ver Fotografía 2).

Fotografía 2. Tribunas en forma de "L".

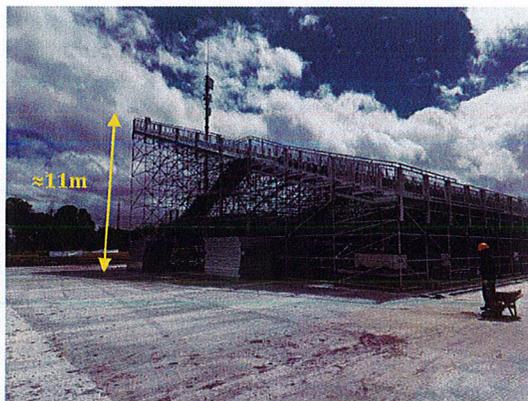
**Fotografía 3.** Altura de las tribunas.

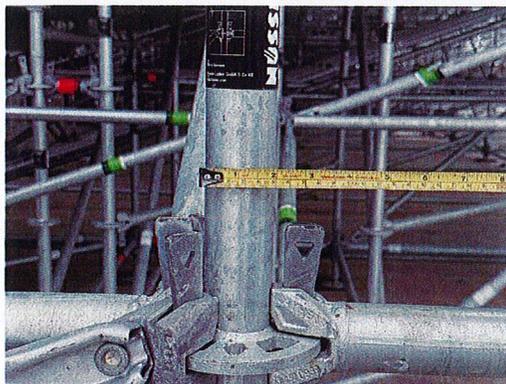
Las graderías están compuestas por sistemas modulares de andamios multidireccionales, constituidos por elementos verticales, horizontales y diagonales en tubería de acero de aproximadamente 48 mm de diámetro exterior y espesores entre 2 y 3 mm (ver Fotografía 4). La configuración estructural se basa en una grilla modular de 3.0 m x 2.0–2.5 m, además de vigas tipo HEB y HEA para salvar luces de hasta 9 m en zonas VIP y de acceso. Se identificaron conexiones a cortante y contrapesos distribuidos en la base con masas de 2.2 y 3.4 toneladas (ver Fotografías 4 a 7).

**Fotografía 4.** Conexión típica en graderías.

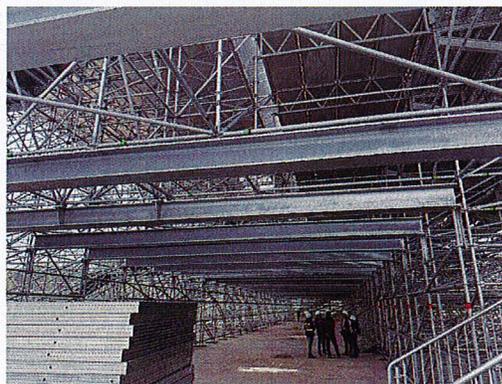
**Fotografía 5.** Conexión en vigas de la zona VIP.

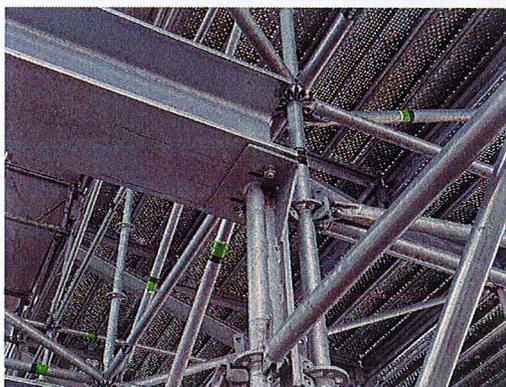
**Fotografía 6.** Conexión en vigas de la zona VIP.

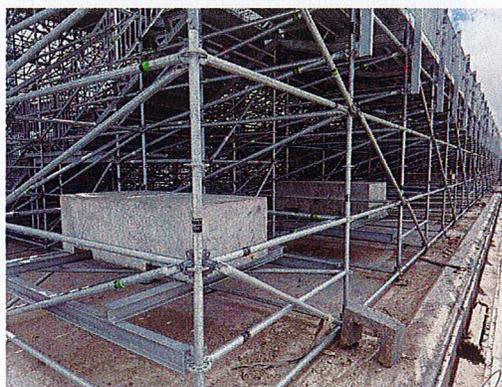
**Fotografía 7.** Contrapesos en la base de las tribunas.

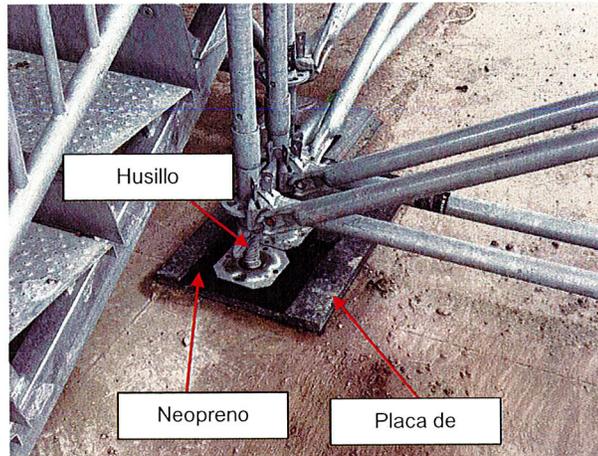
Los husillos verticales del sistema de andamiaje se apoyan directamente sobre láminas de neopreno y placas de acero de diferentes dimensiones, dispuestas sobre la losa de apoyo de la gradería. Este sistema realiza la transferencia de cargas sin anclajes mecánicos (pernos) al concreto (ver Fotografía 8).

Fotografía 8. Apoyo del sistema de andamios a la losa de cimentación.

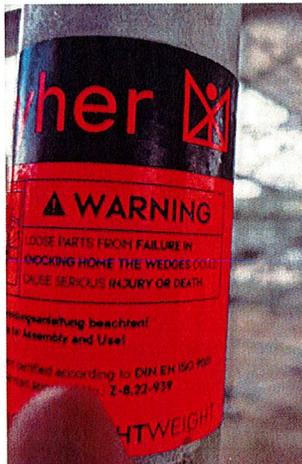
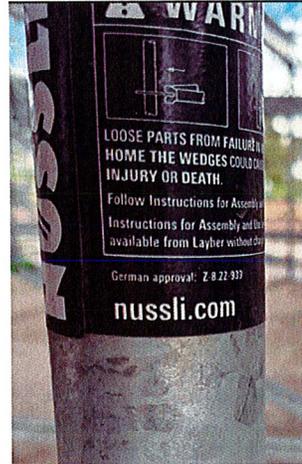
Fotografía 9-10. Llama la atención que de forma generalizada las piezas en su mayoría vienen etiquetadas con la siguiente ADVERTENCIA: Las piezas sueltas debido a una falla al colocar las cuñas en su lugar podrían causar lesiones graves o la muerte.

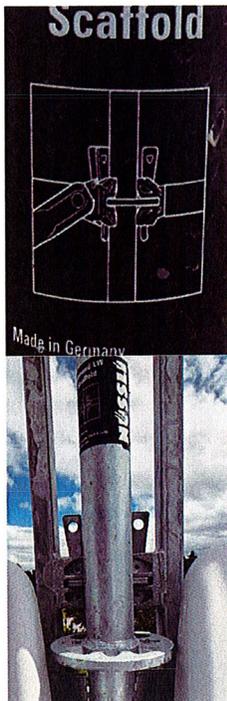
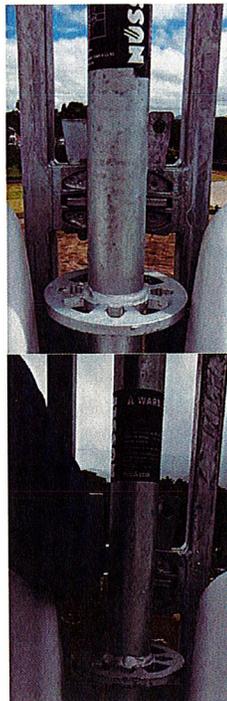
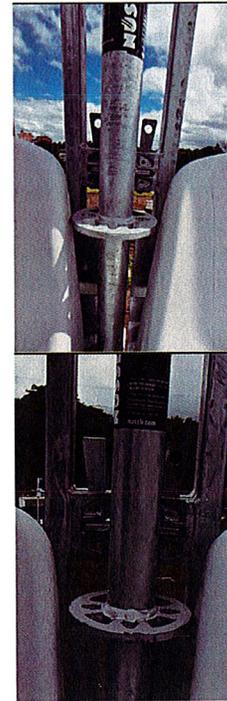
No obstante lo anterior, **se evidencia que muchas de las cuñas instaladas no presentan un estándar de colocación que permita dar total cumplimiento a la advertencia antes referida**, dado que en diferentes componentes (graderías y barandas) como se presenta en las siguientes imágenes se puede identificar cuñas que no han sido totalmente introducidas hasta el tope de seguridad o elemento de fijación para evitar su caída, pérdida o inclusive retiro derivado de acciones humanas mal intencionadas con las consecuencias o riesgos advertidos por el fabricante:

Fotografía 13-14-15-16-17-18-19-20. Nótese como en las anteriores imágenes, se encuentran una variedad de cuñas instaladas con diferentes profundidades y en diferentes niveles y posiciones de las graderías, incluso en el lindero o zona adyacente al apoyo o localización de los contrapesos en concreto, **lo cual posibilita que frente a las cargas de servicio y dinámicas durante su utilización y funcionamiento, se pueda salir una pieza desencadenando una falla del sistema de graderías tal y como lo advierte el fabricante, pudiéndose causar lesiones graves o incluso la muerte de los usuarios.**

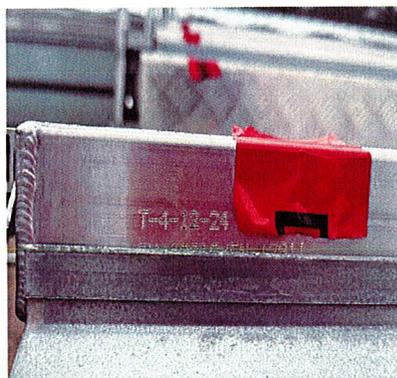
**Fotografía 25.** Dentro de la supervisión técnica de montaje de las piezas, se debe llevar registro de las piezas con sus respectivas marcas para garantizar el control de calidad, que permita al responsable de su ejecución emitir el respectivo certificado de ocupación de las graderías para uso humano en condiciones de seguridad, funcionalidad e integridad estructural del sistema, entre otros parámetros a garantizar.

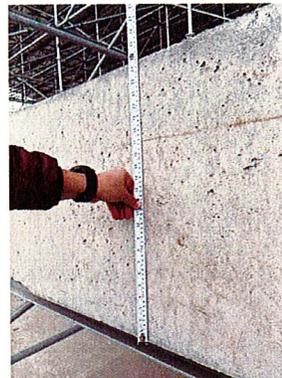
**Fotografía 26.** Se encontraron contrapesos tanto en la zona anterior como posterior de la gradería en el nivel inferior de montaje, con un volumen promedio de 1.46 m<sup>3</sup>, el cual debe responder y certificarse por el responsable del diseño estructural y el supervisor técnico, para garantizar las condiciones de estabilidad estructural del sistema. registro de las piezas con sus respectivas marcas para garantizar el control de calidad, que permita al responsable de su ejecución emitir el respectivo certificado de ocupación de las graderías para uso humano en condiciones de seguridad, funcionalidad e integridad estructural del sistema, entre otros parámetros a garantizar.

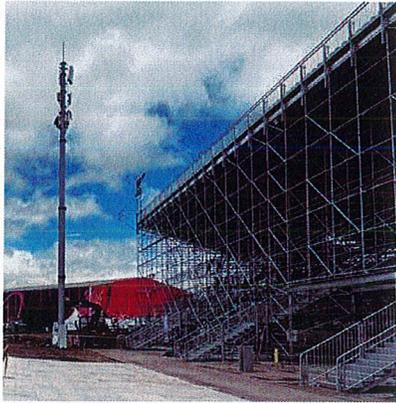
**Fotografía 27.** No se evidencia uniformidad en la colocación de diagonales, por lo cual se debe contar con los planos completamente referenciados a ejes, con alturas y dirección, niveles de instalación y demás información relevante, los cuales además deben estar asociados a las elevaciones o alzados resultantes del modelo matemático bajo el cual se determina su lugar de instalación en el sistema de gradería

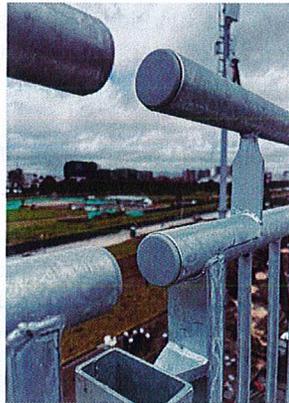
**Fotografía 28.** Solo los elementos horizontales de las barandas cuentan con tapas, lo cual ayuda y previene accidentes por la operación de las mismas.

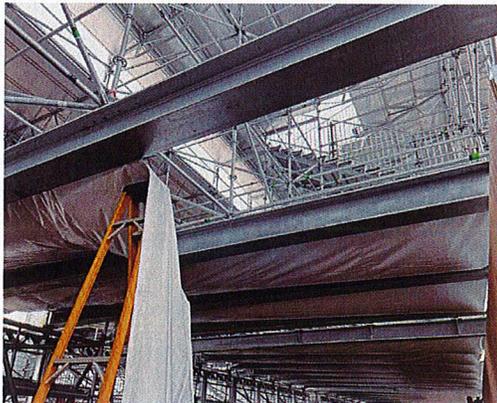
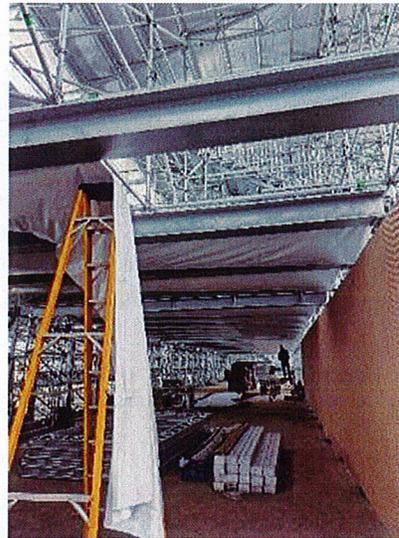
**Fotografía 29-30.** La cubierta que se está instalando bajo las graderías del costado oriental pueden ser objeto de amenaza por fuego o incendio por caída de objetos o colillas de cigarrillo entre otros.
